**Facultad de Ingenierías, Arquitectura, y Ciencias de la Naturaleza**

Estudio técnico y económico para la implementación de la norma OSHA 1910.147 (bloqueo y etiquetado) en el área de procesamiento de vidrio y producción de una empresa manufacturera de envases de vidrio.

Ingeniería industrial

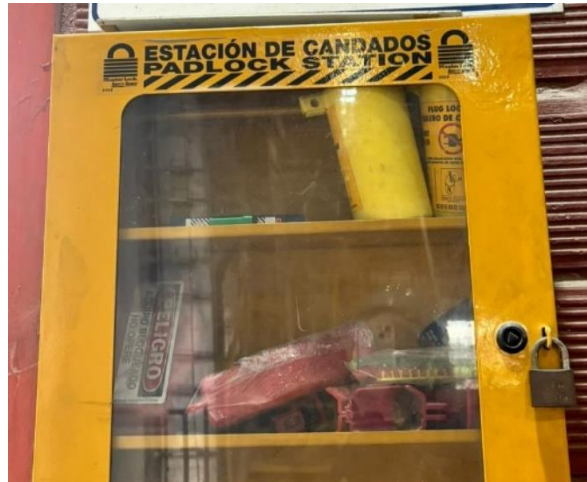
Así mismo se pudo observar que cada personal tiene su respectivo candado y etiqueta sin tener un control sobre estos. De modo que, es un problema existente dentro de la empresa donde se evidenció que la mayoría de los gabinetes de candados se encontraban vacíos como se observa en la figura 6.

*Figura 6: Gabinete de bloqueo y etiquetado de la empresa manufacturera de envases de vidrio. Fuente: Propia de los autores.*

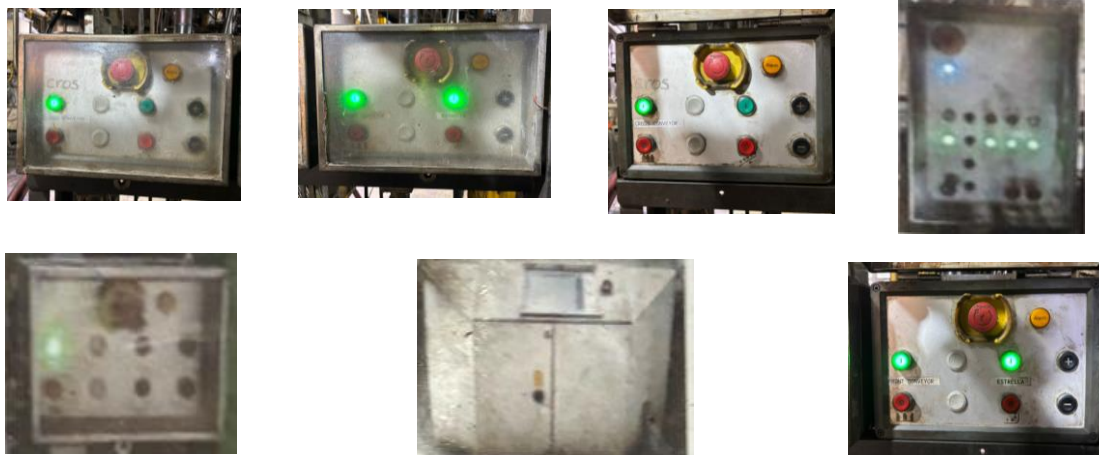
Figura 9: Puntos de bloqueo eléctrico de máquinas formadoras. Fuente: Propia de los autores.

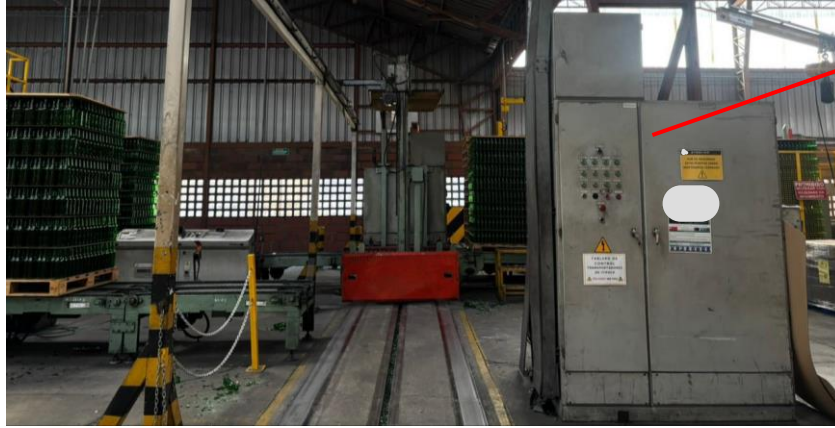
Figura 10: Transportador de botellas frías. Fuente: Empresa manufacturera de vidrio.

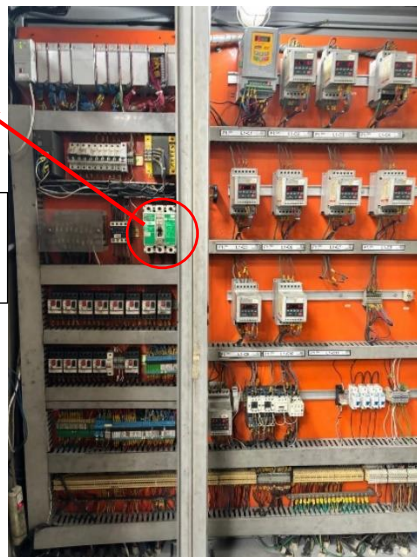
Figura 12: Punto de bloqueo eléctrico. Fuente: Propia de los autores.

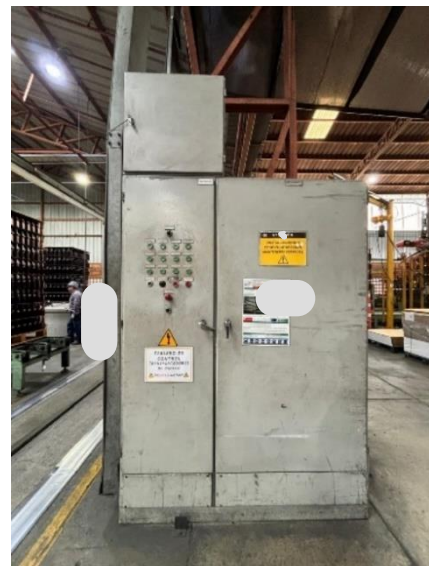
Figura 11: Fuente de energía eléctrica. Fuente: Propia de los autores.

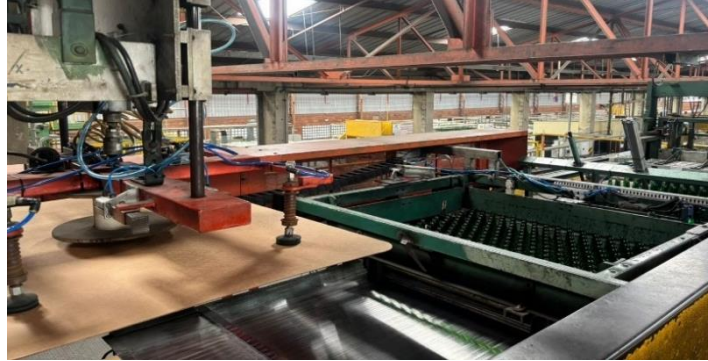
Figura 13: Fuentes de energía eléctrica y neumática de simplimatic. Fuente: Propia de los autores.

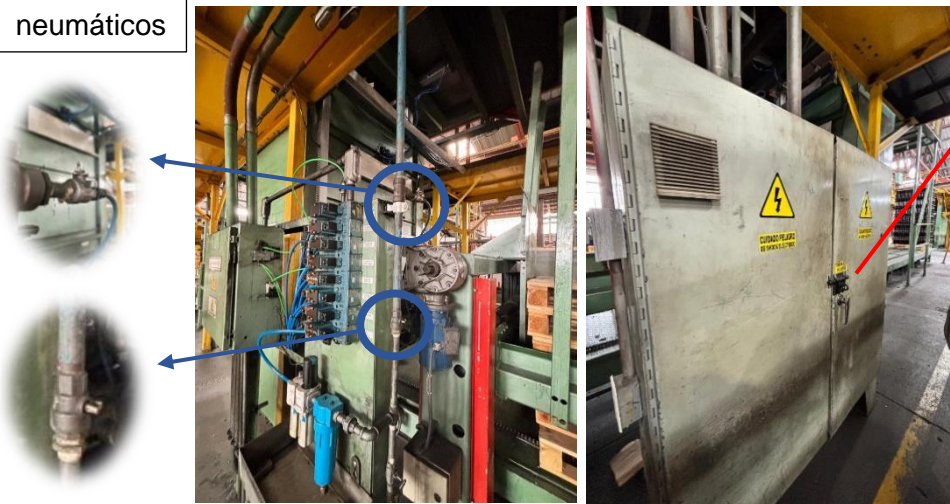
Figura 14: Puntos de bloqueo de simplimatic. Fuente: Propia de los autores.

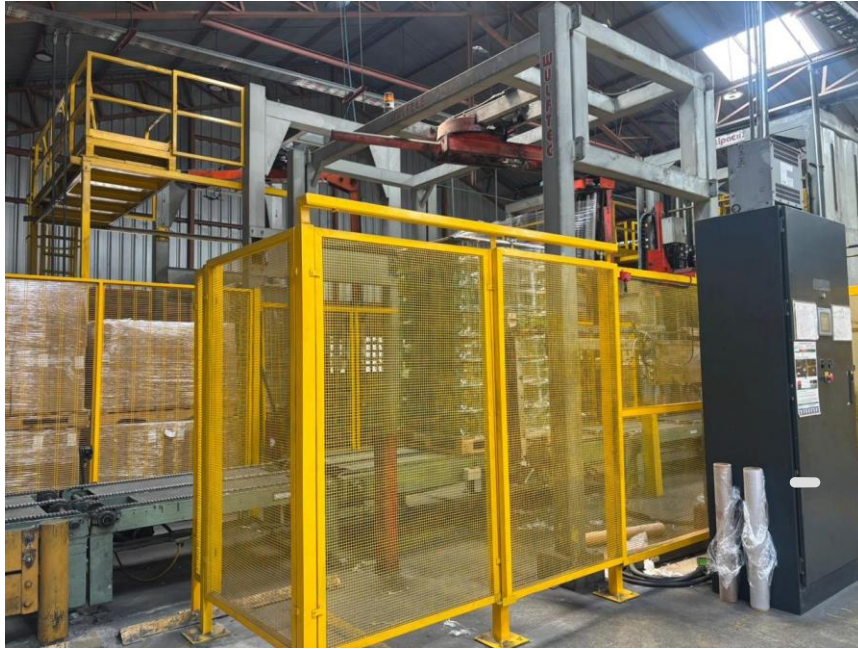
Figura 15: Fuentes de energía eléctrica y neumática de envolvedora. Fuente: Propia de los autores.

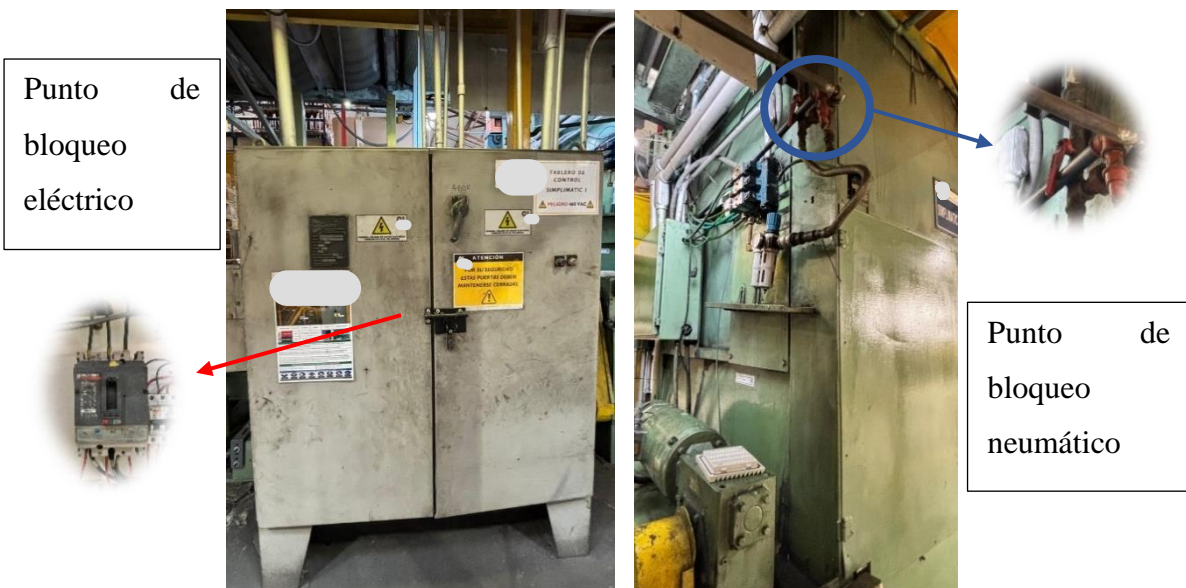
*Figura 18: Punto de bloqueo eléctrico y neumático de paletizadora. Fuente: Propia de los autores.*

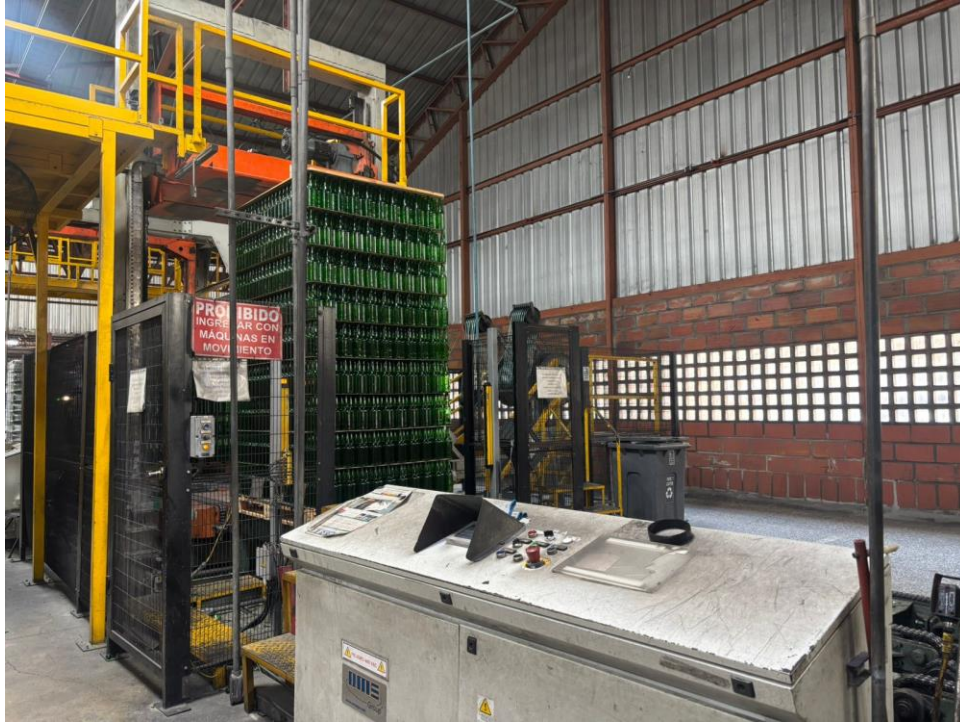
Figura 19: Fuentes de energía eléctrica y neumática de sunchadora. Fuente: Propia de los autores.

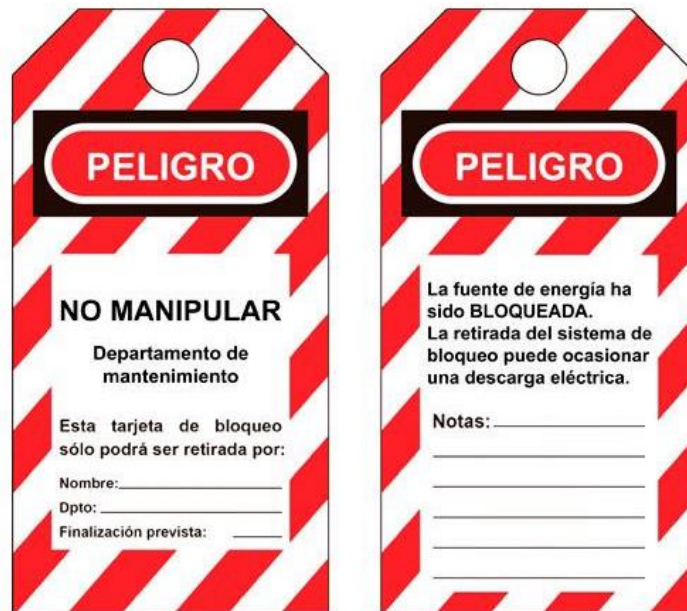
Figura 30: Dispositivo de rotulación. Fuente: Cessacomercializadora, 2024.

4. Dispositivos de cierre sustanciales que eviten la extracción sin el uso de fuerza excesiva, como herramientas de corte de metal. Para los dispositivos de etiquetado la fuerza de desbloqueo mínimo de no menos de 50 libras.

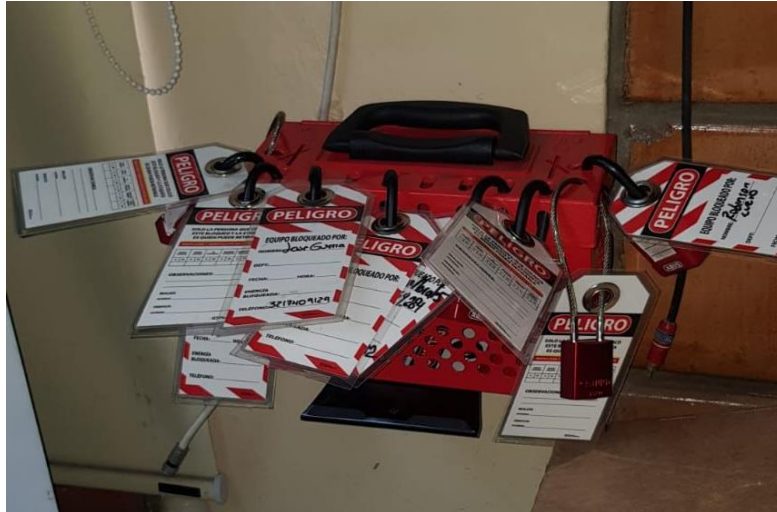
Dentro de la empresa manufacturera de envases de vidrio, se evidenció que un grupo de mecánicos de la planta de Colombia fueron a realizar un mantenimiento a una máquina, donde al ser un número de personas considerables a trabajar se procedió a realizar un grupo de bloqueo como se observa en la figura 31, por lo que se constató que si cumplen con este punto de la norma OSHA 1910.147, además de que lo tienen establecido en el procedimiento escrito.

Figura 31: Bloqueo en grupo. Fuente: Empresa manufacturera de envases, 2024.
